## RESOLUCION DE GERENCIA GENERAL N°078-2024-GG-EPS ILO S.A.

**DIAGNÓSTICO DE RIESGO DE DESASTRES DE LOS  
SERVICIOS DE SANEAMIENTO DE LA EPS ILO S.A.**

**2024**

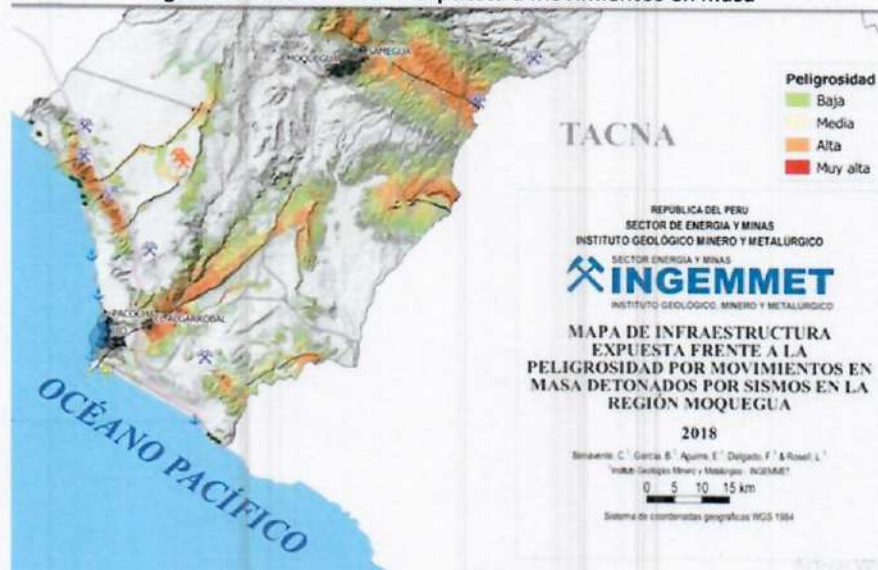
Figura 08: Infraestructura expuesta a movimientos en masa

Paraje / sector (distrito)	Susceptibilidad / Comentario Geodinámico	Vulnerabilidad y/o daños ocasionado	Recomendaciones
Zona de Fundición (El Algarrobal)	Área sujeta a derrumbes, huaicos, inundación y erosión fluvial. En algunos sectores se han colocado muros de contención como en El Higueral de 1 m x 60 m, en Km 6+750 sector Los Trillos de 70 m de longitud. La zona también es afectada por huaicos que discurren por torrenteras en ambas márgenes del río Ilo. Los abanicos de estos flujos de detritos antiguos de grandes dimensiones han sido cortados por la erosión del río, afectando extensos terrenos de cultivos que actualmente se encuentran sobre estos depósitos y trocha que conduce a la ruta del Pisco.	Puede afectar aprox. 12 km de trocha Ilo-Osmore, por sectores. Puede afectar cultivos de olivo que se encuentran en terraza baja por desborde del río Ilo (margen izquierda). De ocurrir un derrumbe de gran magnitud en la parte alta ya sea por efecto de lluvias intensas, sismo y/o falla Chololo, puede represar el río y causar daños severos a los poblados y terrenos de cultivo aguas abajo.	Colocar muros de contención y/o mallas en talud superior de trocha Ilo-Osmore. Realizar mantenimiento a la trocha, así como el desquinche de bloques suspendidos en el talud. Realizar limpieza de cauce del río Ilo.

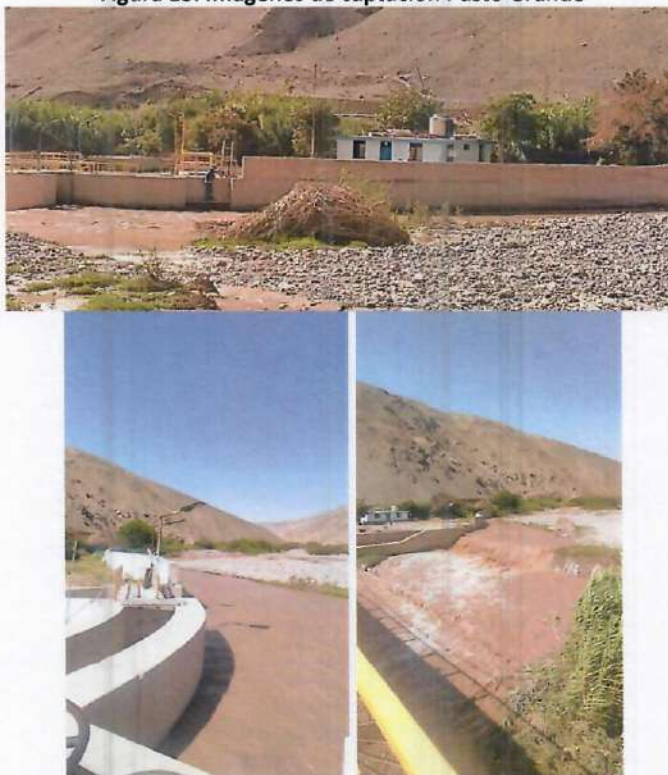
Figura 13: Imágenes de captación Pasto Grande

- a. **Captación Pasto Grande:** La infraestructura de la captación Pasto Grande data del año 1999. Está compuesta por una bocatoma lateral con barraje fijo ubicada sobre el lecho del río Osmore. Tiene una capacidad de diseño de 250 l/s; sin embargo, a la fecha sólo se capta entre 185 y 200 l/s porque el nivel de la cresta del barraje se ha socavado por la erosión del río.

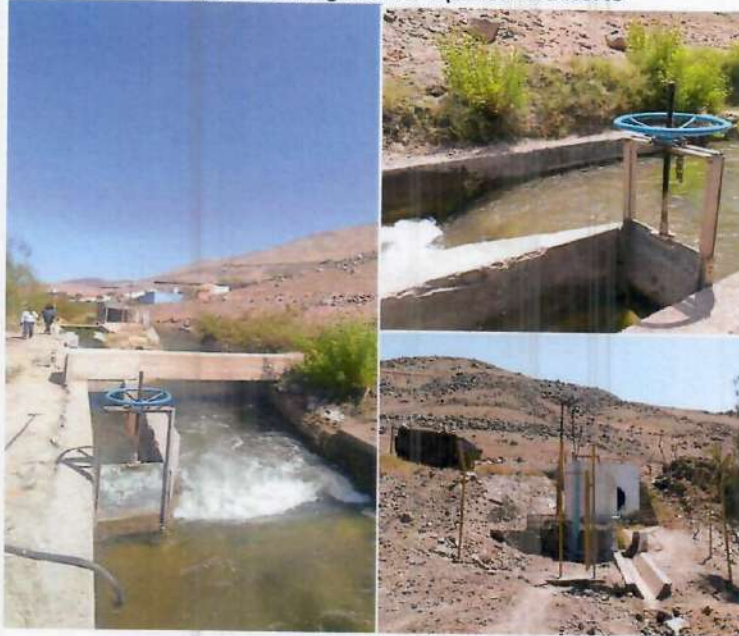
Figura 14: Imágenes de captación ITE Norte

- b. **Captación Ite Norte:** La captación se realiza por medio de una toma lateral ubicada en el km 17 del canal de irrigación de Ite. Está diseñada para captar 500 l/s; sin embargo, la Autoridad Nacional del Agua sólo ha autorizado que se use 150 l/s de la fuente de

agua. Cabe resaltar que, en época de verano, cuando la demanda sube se captan 250 l/s, siendo necesario formalizar la autorización de uso de este volumen adicional de agua con el ANA.

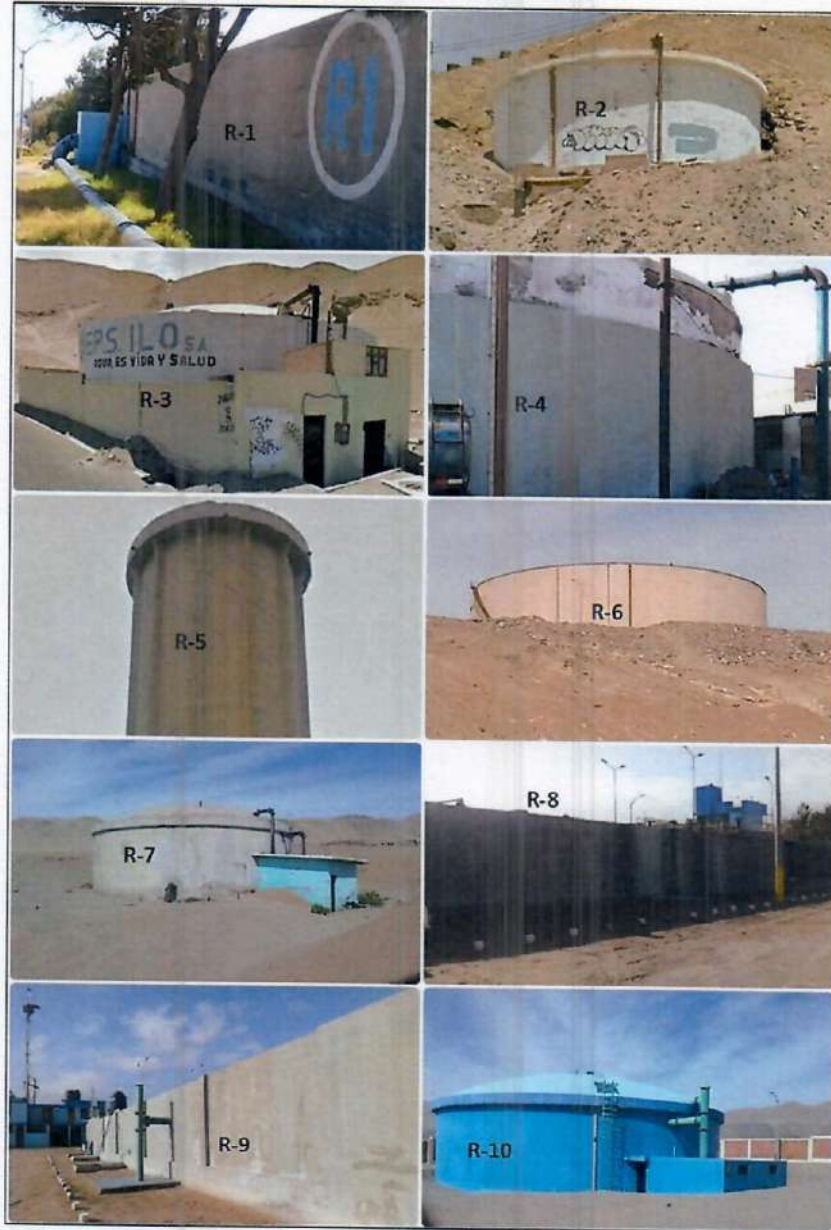
Figura 17: Reservorios de la EPS ILO

Reservorio	Fuente de abastecimiento	Año de construcción	Material	Volumen	Estado de estructuras	Cerco perimétrico
R-1	PTAP Cata Catas	1982	Concreto armado	3 600 m <sup>3</sup>	El techo presenta fallas estructurales	Está dentro de la PTAP Cata catas
R-2	PTAP Cata Catas	1985	Concreto armado	800 m <sup>3</sup>	Presenta fallas estructurales, hay evidencia de fugas de agua	No tiene cerco perimétrico
R-3	PTAP Cata Catas	1985	Concreto armado	1 800 m <sup>3</sup>	Malo, presenta fallas estructurales	Cerco perimétrico está por colapsar
R-4	PTAP Cata Catas	1969	Concreto armado	2 800 m <sup>3</sup>	Presenta fallas estructurales severas y debe ser reemplazado	Está en las instalaciones de la EPS ILO
R-5	PTAP Pampa Inalámbrica	1992	Concreto armado	900 m <sup>3</sup>	Regular	Sí cuenta con cerco perimétrico
R-6	PTAP Cata Catas	1968	Fierro	21 000 m <sup>3</sup>	Presenta corrosión avanzada del fierro y debe ser reemplazada	No tiene cerco perimétrico

R-7	PTAP Pampa Inalámbrica	1992	Concreto armado	800 m <sup>3</sup>	Regular, hay evidencia de fugas de agua	No tiene cerco perimétrico
R-8	PTAP Pampa Inalámbrica	2004	Concreto armado	900 m <sup>3</sup>	Bueno	Está dentro de la PTAP Pampa Inalámbrica
R-9	PTAP Pampa Inalámbrica	2013	Concreto armado	1 150 m <sup>3</sup>	Bueno	Está dentro de la PTAP Pampa Inalámbrica
R-10	PTAP Pampa Inalámbrica	-	Concreto armado	1 530 m <sup>3</sup>	Bueno	Sí cuenta con cerco perimétrico
